matrix bestaande natuurvriendelijke oevers in Delft / evaluatie

locatie		1. Vrederust	2. Emerald	3. TNO-strook	4. Telderslaan	5. TNO; parkje bij entree westzijde
GEGEVENS	lengte oever	500 m	2000 m	300 m	20 m	75m beschoeiing onderbroken met kleine openingen (ca 5 m)
	breedte berm	3 tot 7 m	7 m	> 25 m	10 m	> 20 m
	breedte water	6 m	> 10 m	50 m	10 m	10 m
	oriëntatie oeverlijn	oost-west (op het zuiden)	alle richtingen	noord-zuid / op het westen	noord-zuid / op het oosten	noord-zuid / op het westen
	beschaduwing	weinig	geen (in de toekomst wel!)	-	veel	-
	functie water	gewoon	berging en recreatie	berging	berging	berging
	soort bodem	klei en veen	zavel onder zandlaag	klei	klei	klei
morfologie	hellingshoek	1:8	1:4	0° (oever door erosie afgekalfd waar het water breed is)	1:10	1:5
	onderwaterschoeiing	+ (gedeeltelijk)	-	-	+	-
	vooroever		+ (balken)	ontstaan door oeverafslag	-	-
	plasberm	+	-	-	-	-
	uittreevoorziening		-	-	-	-
	schetsje oeverprofiel (doorsnede, tenzij anders vermeld)

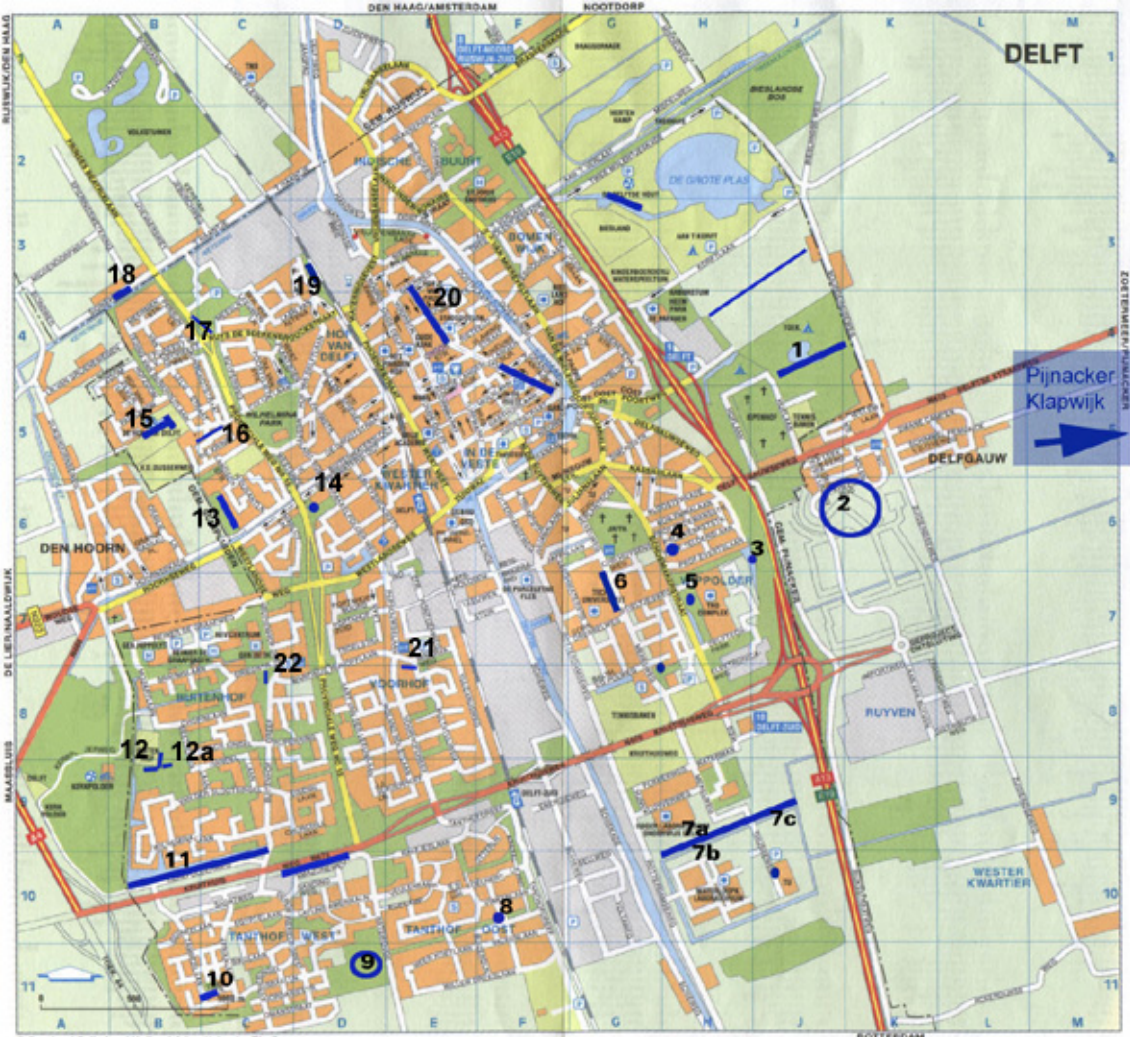
EVALUATIE civieltechnisch	grondkering	+	+			
	erosiebestendigheid	-	+/-			
	waterberging	+	+			
	watertransport (afwatering)	+/-	n.v.t.			
onderhoud	onderhoud constructie	-	+			
	onderhoud groen	?	?			
	onderhoud waterpartij	-				
ecologie	vegetatieontwikkeling	slecht	matig			
	bijdrage aan zelfreinigend vermogen	-	matig			
	diervriendelijkheid	+	+			
gebruiksmogelijkheden (toegankelijkheid) (stads)beeld	recreatie (hengelen, bootjevaren, zwemmen)	?	+

biedt verwaarloosd beeld	kan en moet worden omgetoverd tot fraaie vijver dichtbij wonen in flinke dichtheid.			
Commentaar (voor mijn verantwoording (JES))		Vermoedelijk is deze 'natuurvriendelijke oever met tamelijk brede plasberm spontaan ontstaan. Achter de hoogbouw van het Delflandplein kan de wind heftig trekken. Deze trek en de beschaduwing maken het nodig met stekken een gewenste ontwikkeling van oeverplanten op gang te brengen in een verder te ondiepe plasberm.	De plasberm, gecreëerd door de bovenste delen van de beschoeiing te verwijderen, zijn veel te ondiep en te smal. Hier lijkt beplanting met stekken van mattenbies, kattestaart en gele lis aangewezen.
