Betreft Aanvraag voorlopige subsidietoekenning China/Aziëlaan

## ***Opplusrapport China-Aziëlaan***

Vestia Delft  
te Delft

205241/5.1080

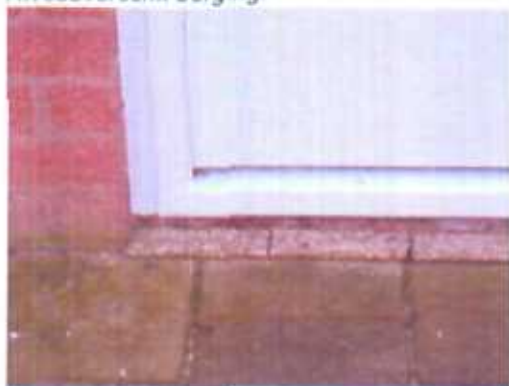
Bij de bergingen is een niveauverschil van buiten naar binnen van 7 cm. Dit is ruim boven het toegestane hoogteverschil van maximaal 4 cm. Of er ook van binnen naar buiten een niveauverschil bestaat is onduidelijk, omdat de bergingen op moment van inspectie niet bereikbaar waren. Niveauverschillen zijn voor mensen vaak letterlijk het grootste struikelblok. Het niveauverschil bij de bergingen moet worden verkleind tot maximaal 2 cm, zodat de dorpel ook voor mensen in een rolstoel, met een rollator of mensen die zeer slecht ter been zijn, is te passeren. Door de bestrating op te hogen, kan het niveauverschil aan de buitenzijde worden verkleind. Indien er ook een niveauverschil aan de binnenzijde bestaat, kan de dorpel verlaagd worden en/of de vloer worden aangesmeerd.

*Niveauverschil berging*

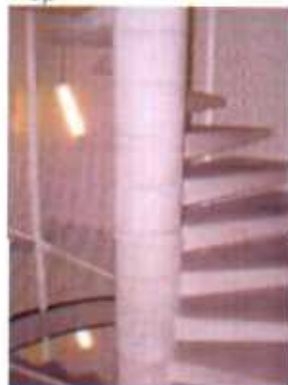
Goed zichtbare traptreden (voornamelijk de eerste en de laatste trede) zijn belangrijk voor mensen met een beperkt zicht die toch de voorkeur geven aan traplopen. De eerste en laatste traptreden zijn niet voorzien van markering. Dit betekent dat deze alsnog moet worden aangebracht.

*Trap*

De markering kan worden aangebracht door middel van kunststof strips in bijvoorbeeld een gele of een rode kleur of door het aanbrengen van gele signaleringsverf. Op een betonnen trap, zoals in dit complex, is dit laatste een praktische oplossing.

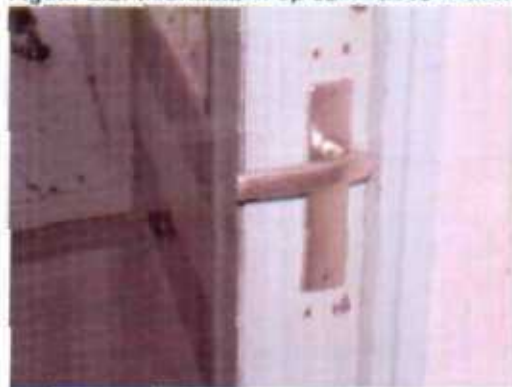
Op de collectieve deuren zijn geen teruggebogen deurklinken aanwezig. Dit betekent dat een deurklink in een teruggebogen model alsnog op alle collectieve deuren moet worden aangebracht. Dit geldt ook voor deuren met elektrische deurdrangers.

Figuur 2.2: deurklinken op collectieve deuren

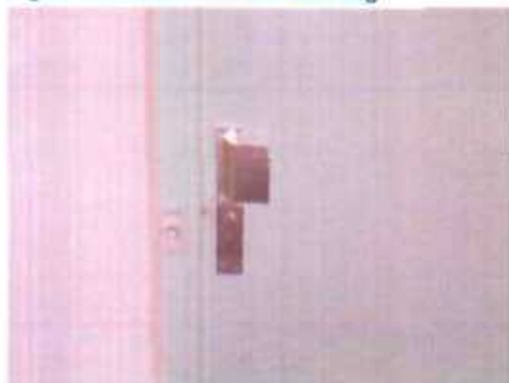
Op dit moment zijn op de voordeuren van de woningen geen seniorensloten aanwezig. Dit betekent dat deze om aan het Oppluslabel te voldoen, moeten worden aangebracht.

Figuur 3.2: slot voordeur woning

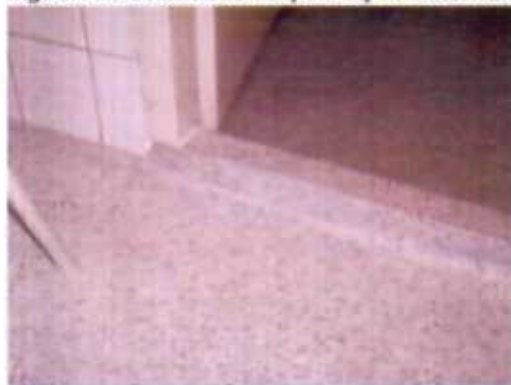
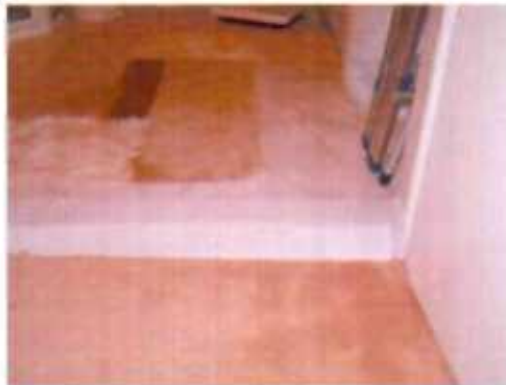
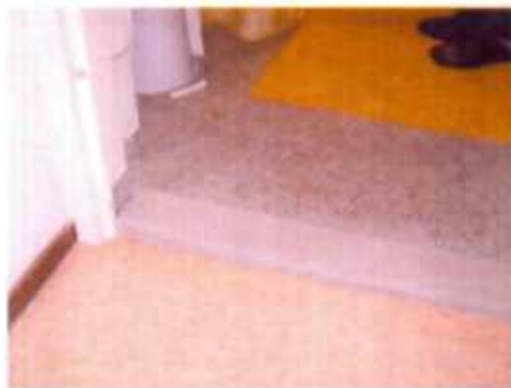
Wat betreft de niveauverschillen bij de natte ruimte doen zich een aantal verschillende situaties voor. In de oorspronkelijke situatie is een granieten dorpel aanwezig met een niveauverschil van buiten naar binnen van 7,5 cm en van binnen naar buiten van 6 cm. Bij een deel van de woningen is deze dorpel al verlaagd en is een houten dorpel (2 cm) of een afgeronde dorpel aangebracht. De afgeronde dorpel is daarbij de meest ideale situatie. Om aan de eisen van het Oppluslabel te voldoen, zal het niveauverschil van alle granieten dorpels moeten worden verlaagd tot maximaal 2 cm. Het plaatsen van een afgeronde dorpel verdient daarbij de voorkeur.

Figuur: verschillende dorpels bij de natte ruimte

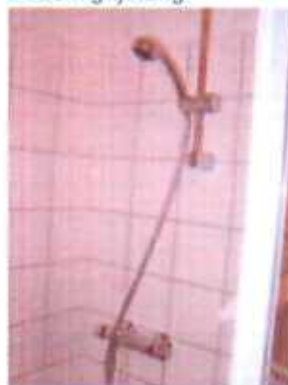
In de doucheruimte is bij sommige woningen wel een doucheglijstang aanwezig maar deze is meestal slechts 60 cm lang en door de bewoners zelf aangebracht. Dit betekent dat er niet aan de eisen van het Oppluslabel wordt voldaan en dat er een stevige doucheglijstang van 90 cm moet worden aangebracht op een hoogte van 1,20 tot 2,10 meter boven de vloer. De doucheglijstang moet zodanig worden aangebracht, dat de kraan buiten de waterstraal bedienbaar is. Met andere woorden: de doucheglijstang wordt naast de kraan geplaatst. De gedachte hierbij is, dat door het plaatsen van de doucheglijstang naast de kraan, het voor verzorgenden gemakkelijker is iemand te douchen zonder zelf nat te worden. Bovendien zorgt een extra lange doucheglijstang voor de mogelijkheid zittend te douchen.

*Doucheglijstang*

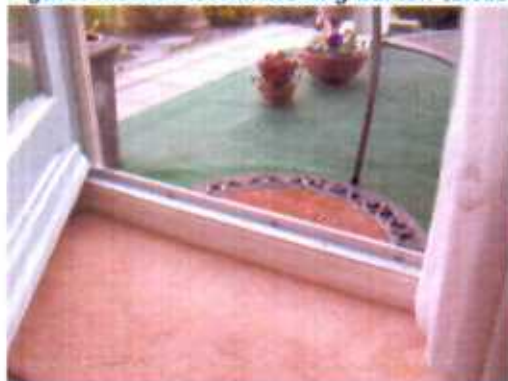
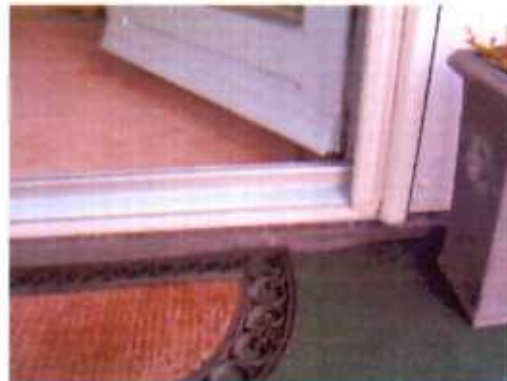
Bij de woningen bestaat naar het balkon en naar het terras op de begane grond een niveauverschil van buiten naar binnen van 15 cm en van binnen naar buiten van 9 cm. Dit is ruim boven het toegestane hoogteverschil van maximaal 4 cm. Het niveauverschil kan verkleind worden door de dorpel te verlagen en het balkon/terras op te hogen.

**Figuur: niveauverschil woning-balkon-terras**

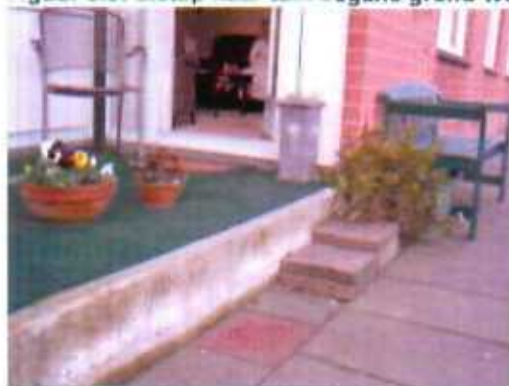
Bij de begane grond woningen bestaat nog een extra knelpunt. Oorspronkelijk behoorde alleen het terras bij de woning. De grond om het terras heen is echter door de gemeente aan de bewoners ter beschikking gesteld om te voorkomen dat er direct langs het terras gelopen wordt. De grond om het terras ligt echter zo'n 25 cm lager. Het is ondoenlijk om de hele omgeving op te hogen, zeker omdat dit tuin gedeelte eigenlijk niet bij de woningen hoort. Om de bewoners tegemoet te komen en de afstap te vergemakkelijken, stelt Quintis voor om een leuning te plaatsen en twee stevige traptreden te plaatsen, zodat mensen houvast hebben bij het maken van de afstap. De gevaarlijk oplossing die door veel bewoners is gecreëerd (losse tegels als afstap) komt daarmee te vervallen).

**Figuur 3.3:** afstap naar tuin begane grond woningen
