# **Buitengewoon Buitenhof**

**Een nulmeting woonzorg-looproute in het kader van een woonservicezone  
Buitenhof te Delft in opdracht van de Werkgroep Woonomgeving Buitenhof.**

**Qern Advies BV  
Postbus 50231  
1305 AE Almere.  
20 Januari 2006**

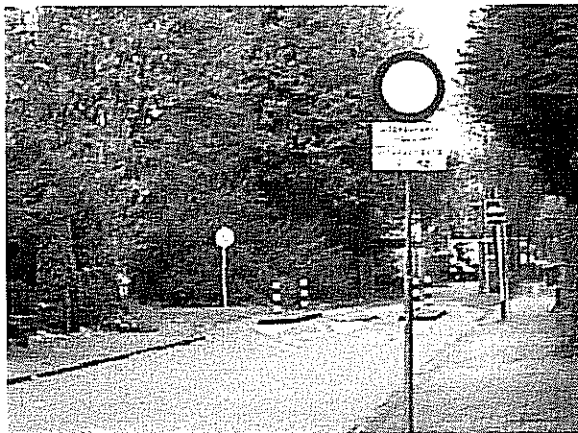
1

Op de Apothekersweg richting het ziekenhuis (2-A op de routekaart) staan een aantal verkeersborden dat een onduidelijk beeld geven van hoe men zich als verkeersgebruiker moet gedragen.

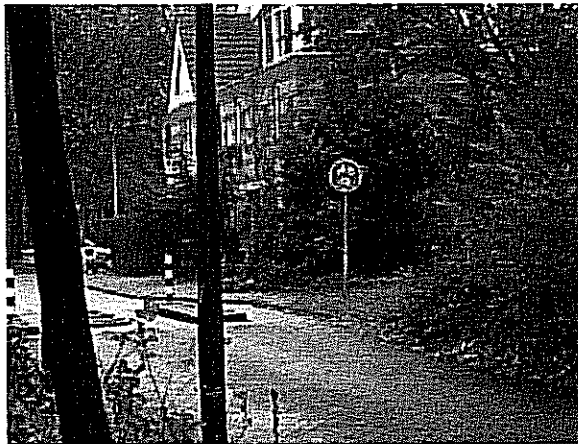
2

Er is geen fietspad echter het verkeersbord (verplicht fietspad, foto 2) suggereert dat er een fietspad is / zou moeten zijn.

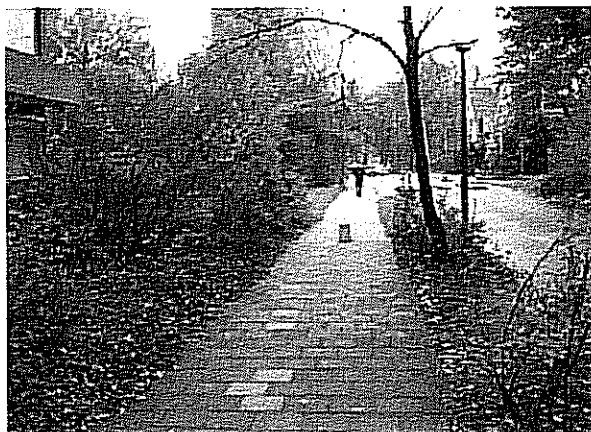
3

Het midden in het trottoir geplaatste betonnen paaltje (foto 3) en de op het trottoir geplaatste vuilcontainers maken het gebruik van dit trottoir niet aantrekkelijk.

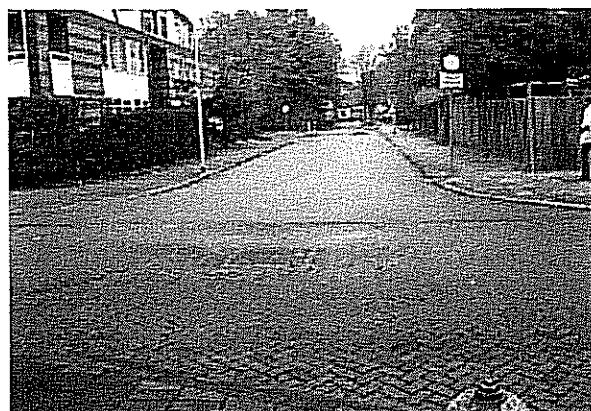
4

Door het ontbreken van goede op- en afritten om op het trottoir te kunnen komen, maakt men daarom veelal gebruik van de rijweg. (foto 4)

Dit kan tot onoverzichtelijke verkeerssituaties leiden met name met het openbaar vervoer dat via deze weg naar het ziekenhuis gaat. (zie opmerking bijlage 1.a)  
Er is na de versmalling richting het ziekenhuis weinig uitwijkruimte.

- a. In de nieuwe situatie is dit geen doorgang meer voor het publiek naar het ziekenhuis. De doorgang is dan alleen nog toegankelijk voor distributieverkeer voor het ziekenhuis.

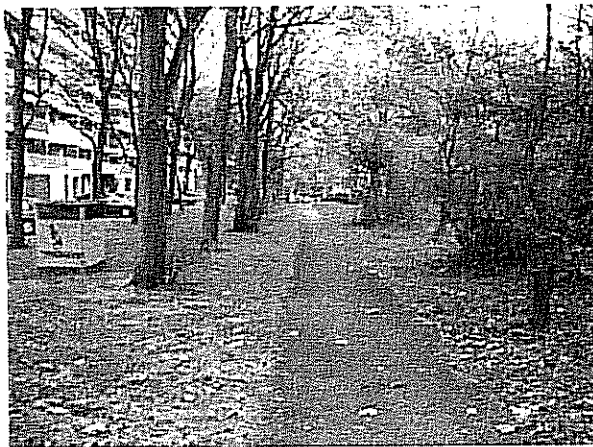
1

Het pad achter de Debussyflat is een redelijk alternatief om te gebruiken vanaf het ziekenhuis richting het winkelcentrum en omgekeerd.

Er is voldoende zicht op het pad vanuit de woningen en de berijdbaarheid is goed.

In het midden van het pad is een afgeschermd speelveldje gesitueerd waar men omheen moet, dit belemmert echter wel het doorzicht.

De aanwezige verlichting is redelijk voldoende, mits de armaturen vrij worden gehouden van begroeiing.

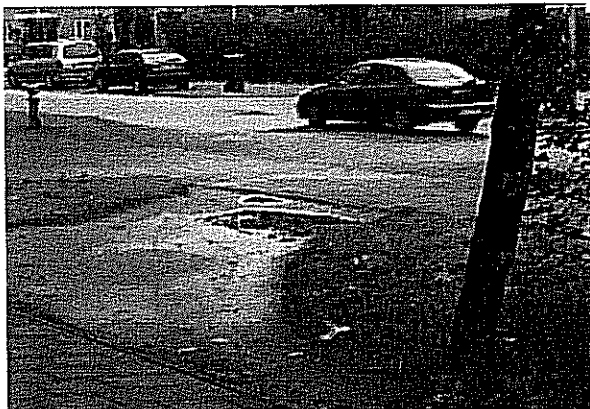
2

Door de ontstane "natuurlijke" looplijn is het duidelijk dat veelvuldig van deze route gebruik wordt gemaakt.

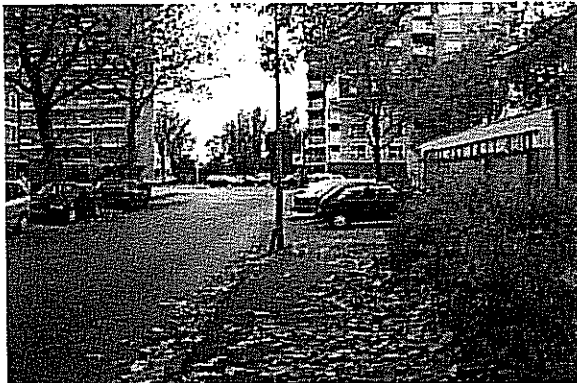
1

Aan het eind van de straat (schoolzijde) kan men onmogelijk doorrijden omdat het trottoir ophoudt en overgaat in een parkeerterrein (foto 1).

Er is geen op- en afrit aanwezig. Men zal op dit punt terug moeten naar het gedeelte waar de verkeersremmende drempel ligt.

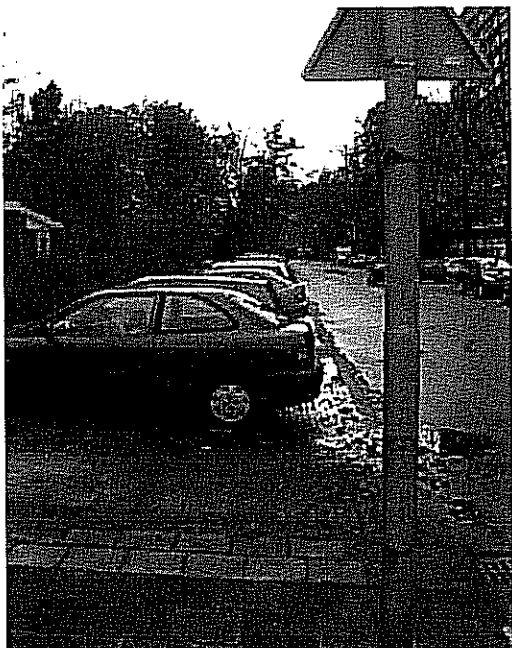
1

Op de T kruising (flat zijde) richting Mozartlaan loopt het trottoir niet door vanwege de autoparkeerplaatsen.

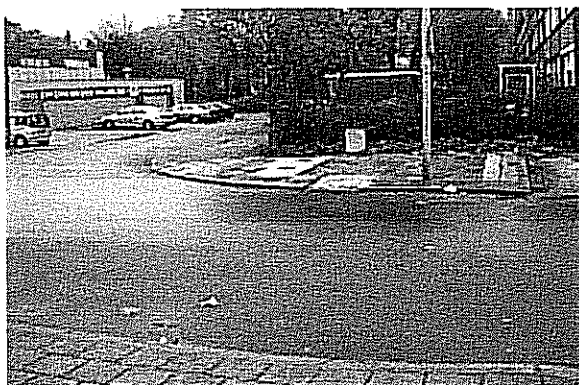
2

Via een smalle trottoirverlaging die voorzien is van een aantal rubber tegels (waarschijnlijk ooit bedoeld als signaal en/of waarschuwing markering voor blinden en slechtzienden) kan men oversteken naar de Mozartflat

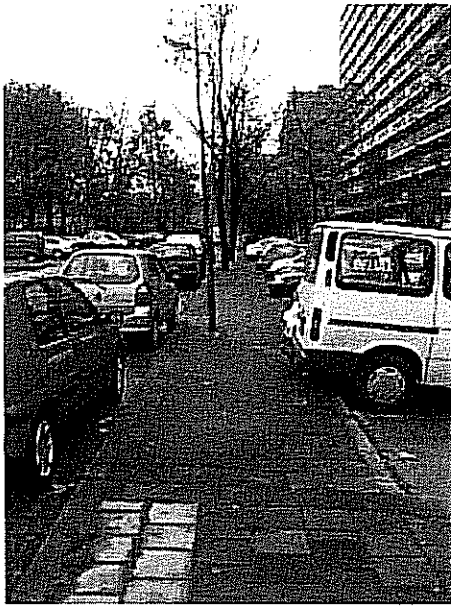
3

Om verder de Mozartlaan richting De Ontmoetingsruimte (B op de routekaart) te gaan, kan men gebruik maken van het trottoir tussen twee parkeerzones ( foto 3)

Door de situering van de in het trottoir geplaatste bomen en het overstekende autogedeelte is dit loopgebied niet of nauwelijks te gebruiken.

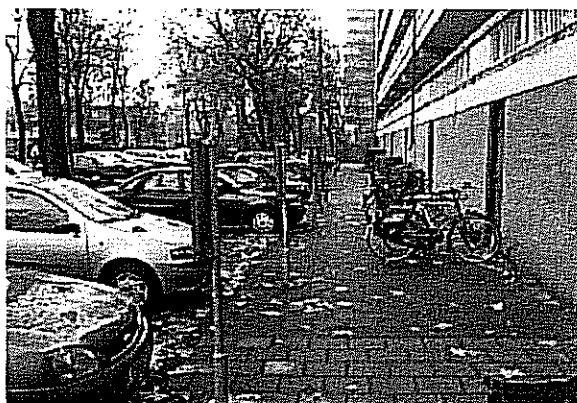
4

Om de weg te vervolgen moet men iets verder doorlopen naar het voetpad direct aan de gevel van de flat.

Dit is mogelijk door een tweetal op- en afritten (trottoir verlagings)

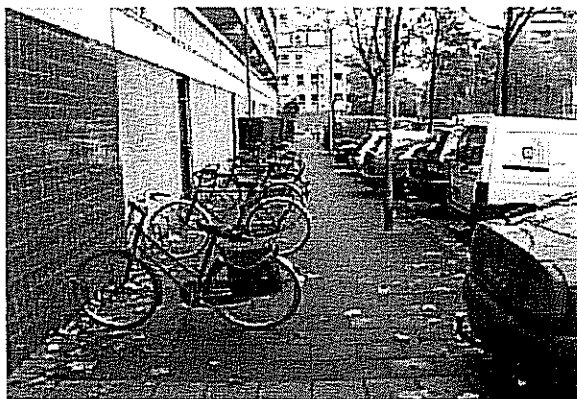
6

Langs het flatgebouw zijn ook een aantal versmallingen, veroorzaakt door (gestalde fietsen) op trottoir.

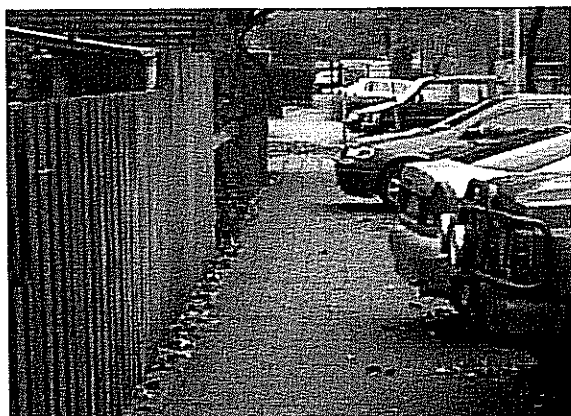
8

Aan beide zijden doet zich een aantal knelpunten voor zoals aan de woningenkant het te ver op het trottoir

overstekende autogedeelte, waardoor de vrije doorgang dikwijls wordt belemmerd. (foto 8)

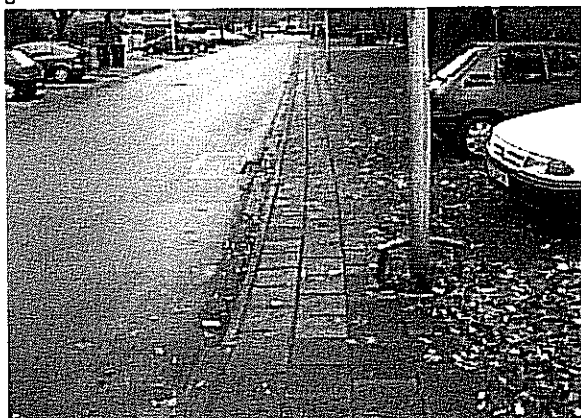
9

De vrije doorgang wordt echter gereduceerd tot 0.75 m doordat onder aan de lantaarnpaal een beschermingsbeugel is aangebracht (foto 9)

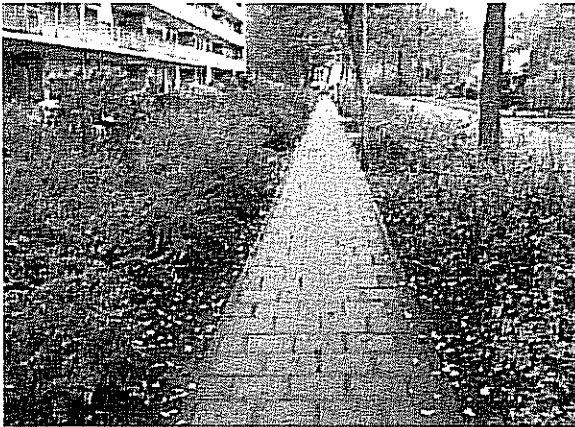
1

Trottoir Ravelstraat (tussen Chopinlaan en Strausspad)

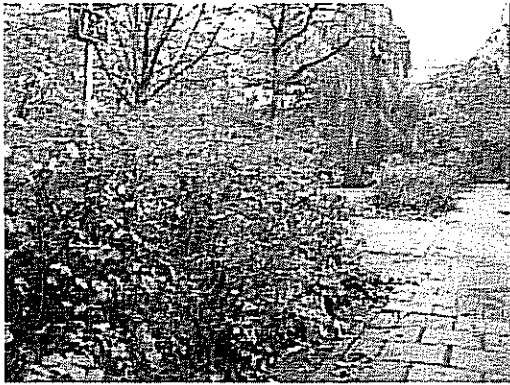
3

Op de hoek van de Chopinlaan en de Ravelstraat is het struweel te hoog, waardoor de situatie na de bocht niet overzichtelijk is.

Hoek Chopinlaan – Ravelstraat

- g. Houdt bij de hoogte van het groen rekening met de kijkhoogte van rolstoel- en scootmobiel gebruikers. Het periodieke onderhoud dient in een integraal beheersplan te worden meegenomen.

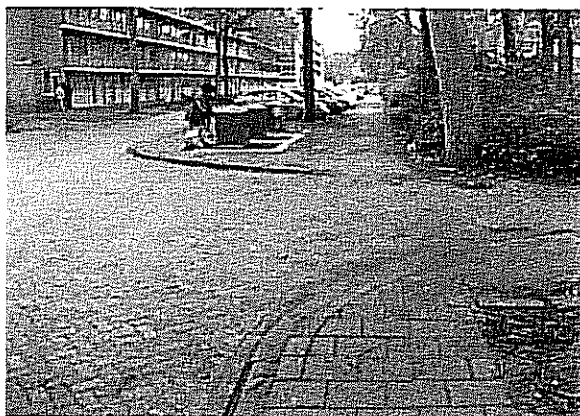
Ook het eerste gedeelte van het trottoir op de Chopinlaan (zie foto) is te smal deze dient verbreed te worden tot min. 1.50m.

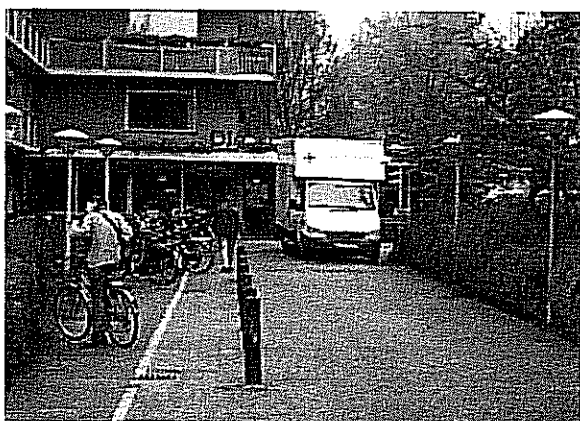
Parkeren bij het verzorgingshuis ( 3 op kaart). Door de in de looproute geplaatste fietsen is men genoodzaakt via het voorrij gedeelte voor auto's te gaan. Duidelijker dient aangegeven te worden waar voetgangers met en zonder loop hulpmiddelen zich kunnen verplaatsen.

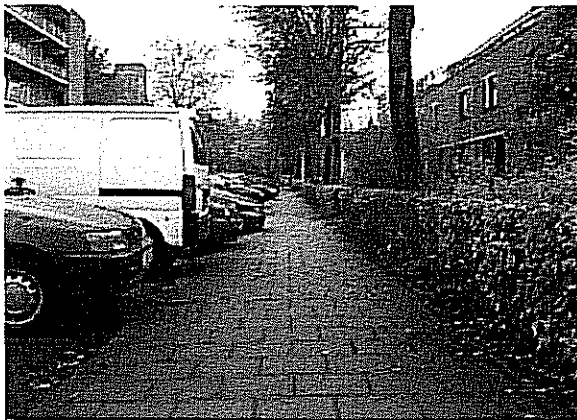
3

Het trottoir gelegen aan de Chopinlaan aan de zijde van het verzorgingshuis Malherhof is op zich voldoende breed.

Echter door de over het trottoir geparkeerde auto's zijn op diverse plaatsen vernauwingen in de route naar de Beethovenlaan (foto 3).

Herprofilering van de trottoirverlagingen is wenselijk. Het struweel aan de zijde van het verzorgingshuis is dicht begroeid en op veel plaatsen is er geen of slecht doorzicht.

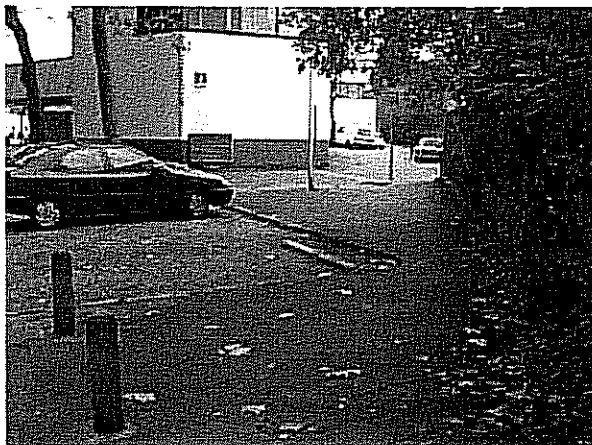
Alle op- en afritten in de directe omgeving, die toegang geven tot het winkelcentrum, zijn niet of nauwelijks bruikbaar.

Er is geen logische looplijn vanaf de Ravelstraat en de Debusyflat naar dit winkelgebied.

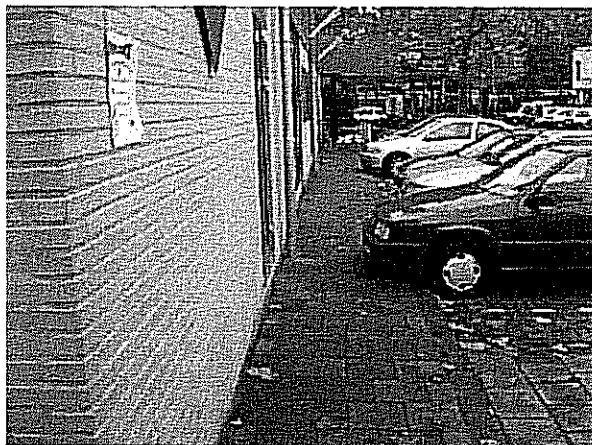
De geparkeerde auto's bij het winkelcentrum belemmeren de vrije doorgang van zowel de voetgangers met een winkelwagen als van mensen in een rolstoel of met een scootmobiel.

Hier moet men veelal over de rijweg waardoor er gevaarlijke situaties kunnen ontstaan.

- d. Verbeteringen integraal meenemen met de nieuwbouw van de Buytenweye.
- e. Het voornemen is om het dwarsparkeren bij de supermarkt C1000 te wijzigen in langsparkeren, dit moet een verbetering geven, wellicht zal men dan minder gebruik maken van de achterzijde van het winkelcentrum.  
(de sociale veiligheid aan de achterzijde van het winkelcentrum is onvoldoende door het ontbreken zicht op dit gebied).

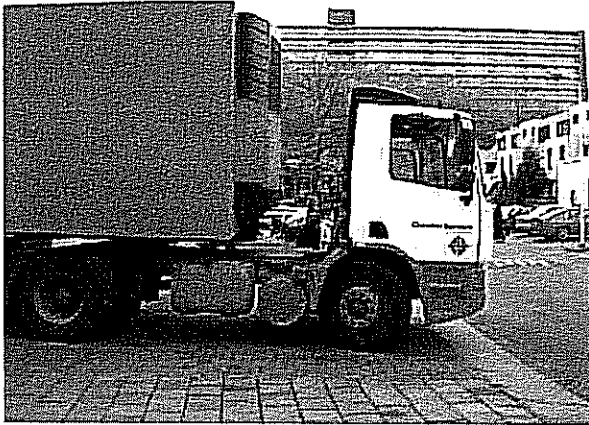
3

Het bevoorradingstransport blokkeert een veilige doorgang naar en vanaf het winkelcentrum. Ook in deze situatie is men genoodzaakt om via de rijweg zijn/haar weg te vervolgen.

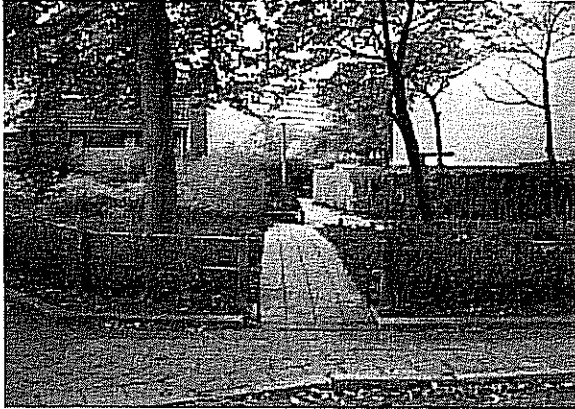
In de route vanaf het winkelcentrum richting apotheek (5 op routekaart) via de Rossinistraat is de verlichting onvoldoende.

Richting Verdiplein zijn geen trottoirs waardoor men gebruik moet maken van de rijweg.

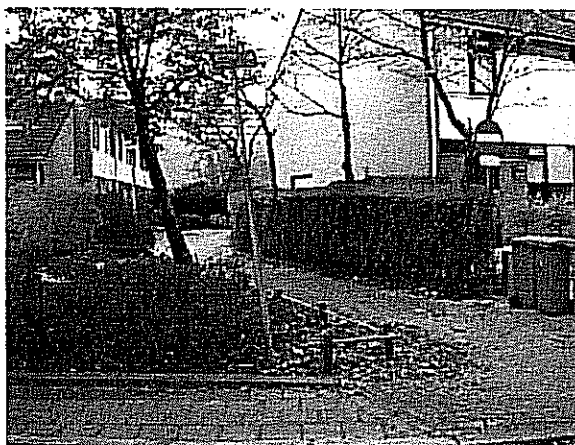
Na de bocht naar rechts kan men kiezen tussen de rijweg of het stukje hellend trottoir (foto 1 en 2)

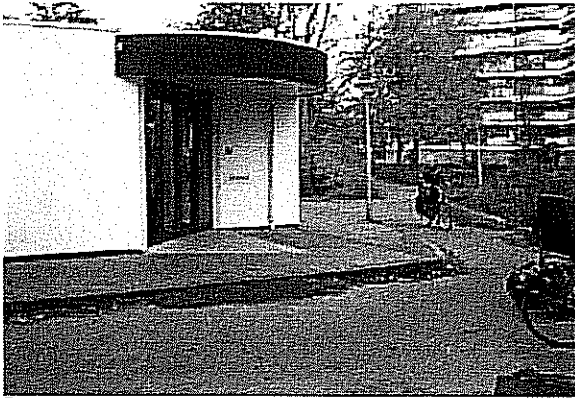
3

Het voetpad naar de apotheek gaat over in een rijwielpad. Deze overgang is niet duidelijk aangegeven.  
De apotheek is, door het aanwezige hoogte verschil nabij de entree, niet makkelijk bereikbaar. Het geïmproviseerde opritje is voor veel mensen een obstakel (foto 3)

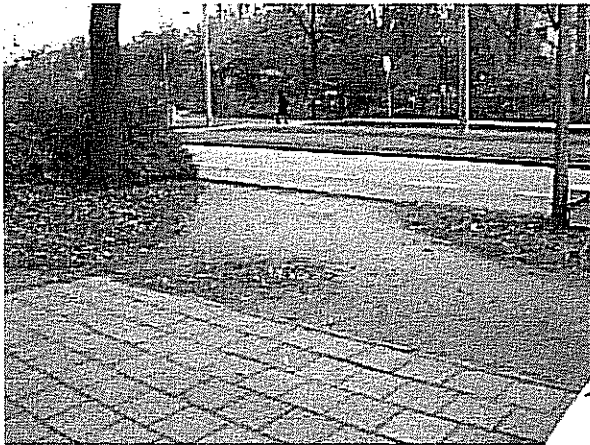
1

Natuurlijke looproute naar bushalte

Vanaf het voetpad is de abri door een te hoge begroeiing niet zichtbaar. De abri (bushokje) is voorzien een goede zitplaats en biedt ruime en voldoende bescherming tegen wind en regen. De wanden zijn transparant uitgevoerd (sociaal veilig). Hier is een natuurlijke looplijn ontstaan, die echter wel over de fietsstrook doorloopt richting bushalte.

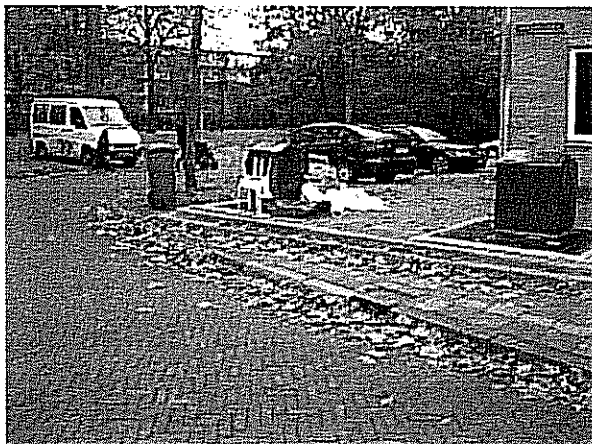
Bij de ondergrondse vuilcontainers (foto 1 en 2) is het een sluip en kruipdoor situatie. De vrije doorgang is in deze situatie op een aantal momenten (vuil naast en om de containers) zeer beperkt.
