Betreft Aanvraag voorlopige subsidietoekenning China/Aziëlaan

## ***Opplusrapport China-Aziëlaan***

Vestia Delft  
te Delft

205241/5.1080

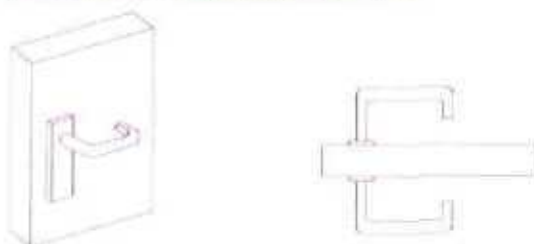
**Figuur 2.1: voorbeeld teruggebogen deurklink**

Teruggebogen deurklinken geven meer houvast voor mensen met een beperkte handfunctie en voorkomen dat mensen gemakkelijk achter een deurklink blijven haken.
